Complication de prothèse intermédiaire

Pan African Medical Journal. 2015; 21:295 doi:10.11604/pamj.2015.21.295.7137

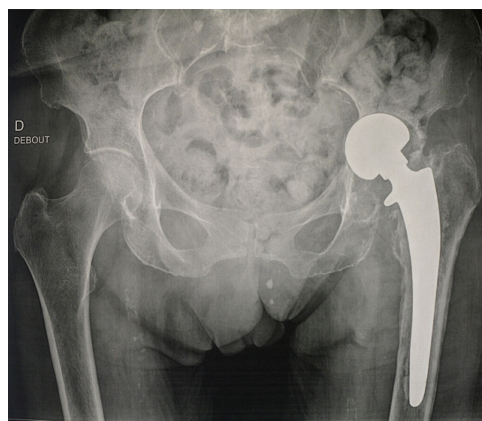
La prothèse intermédiaire de hanche est la technique la plus fréquemment utilisée dans le cadre de fracture du col très déplacée. L'articulation de la hanche n'étant pas arthrosique, seule la partie fémorale est remplacée par la prothèse. En cas d'arthrose ancienne lors de la fracture du col du fémur, il va falloir opter pour une prothèse totale de hanche. La technique d'intervention chirurgicale est la même que celle d'une prothèse totales de hanches. Le type d'incision et la voie d'abord varient en fonction de la technique utilisée. Nous rapportons le cas d'une patiente de 82 ans qui a présente une complication mécanique 5 ans après la pose de sa PIH. Cette complication peut se voir chez des malade ostéoporotique, d'où l'intérêt de surveiller de prêt cette population de patient au moins une fois par an.

Figure 1: cotyloïdite suite à une PIH
