## Images in medicine

### Lambeau de couverture au niveau du scarpa par plastie du muscle couturier (Sartorius)

**Pan African Medical Journal. 2015; 22:216 doi:10.11604/pamj.2015.22.216.7802**

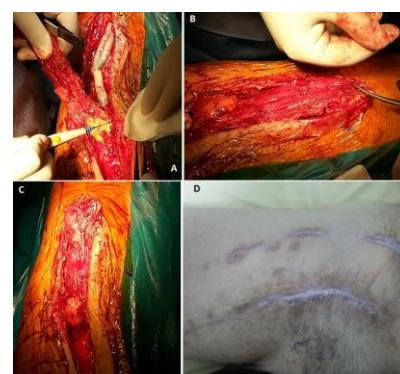
**Figure 1:** Images peropératoires: A) dissection muscle sartorius; B) suture du muscle sartorius sur le scarpa; C) couverture totale de la prothèse par le lambeau musculaire; D) cicatrisation totale du scarpa

L'infection du scarpa avec un pontage prothétique sous-jacent perméable est une urgence chirurgicale qui peut mettre en jeu le pronostic fonctionnel du membre ainsi que le pronostic vital du patient. Le chirurgien vasculaire peut avoir recours dans certaines situations à un traitement conservateur avec débridement local sans explantation du matériel prothétique. Cette option implique la nécessité d'une couverture adéquate du matériel prothétique. La plastie du scarpa par le muscle couturier (sartorius) peut être une bonne alternative. Nous rapportons le cas de monsieur A.M âgé de 60 ans artéritique multi-opéré aux antécédents de plusieurs gestes de revascularisations au niveau des deux membres inférieurs. Le dernier geste de revascularisation a consisté en un pontage axillo-bifémoral. Le patient a été hospitalisé pour une lymphorrhée au niveau du scarpa droit avec à l'examen clinique une prothèse à nu et perméable. Nous avons réalisé un débridement chirurgical, un parage des berges et un lavage abondant au sérum physiologique. Afin de couvrir la prothèse et fermer le scarpa, le muscle sartorius a été disséqué jusqu'à mi-cuisse (A), puis retourné en haut et suturé au scarpa (B). Ce lambeau, bien vascularisé, a bien permis de bien couvrir la prothèse (C). La peau a été fermée par des points séparés sans tension grâce à des contre incisions de décharge sur la face externe de la cuisse. L'évolution, sous antibiothérapie adaptée, a été

favorable sur le plan clinique et biologique avec cicatrisation totale du scarpa (D).
