Case report

Compression de l'artère iliaque externe par armature de kerboull: à propos d'un cas

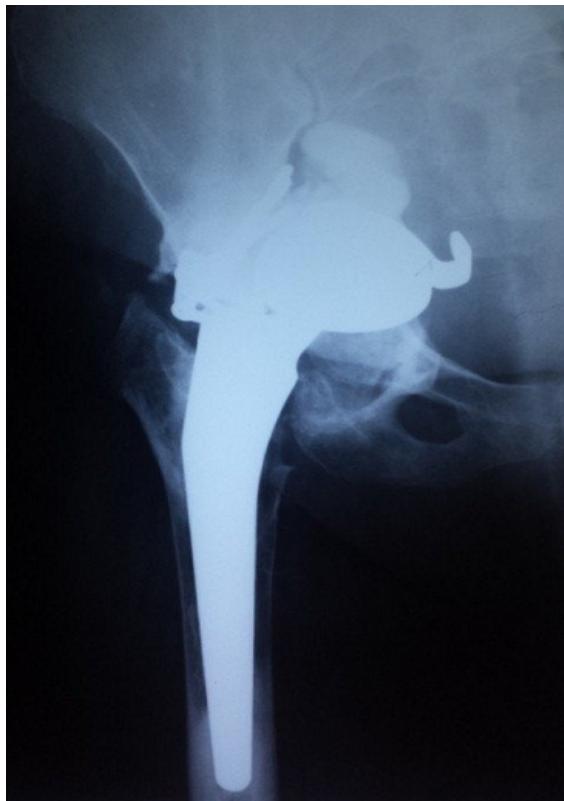
Figure 1: Descellement prothétique bipolaire, la pénétration intrapelvienne est sévère et concerne l'armature, la cupule et la tête prothétique

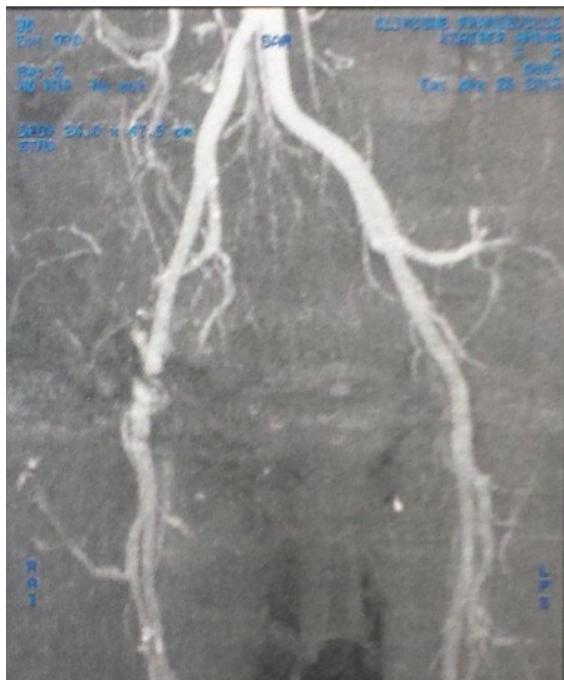
Figure 2: Angio-TDM montrant l'arrêt du produit de contraste au niveau de l'artère iliaque externe

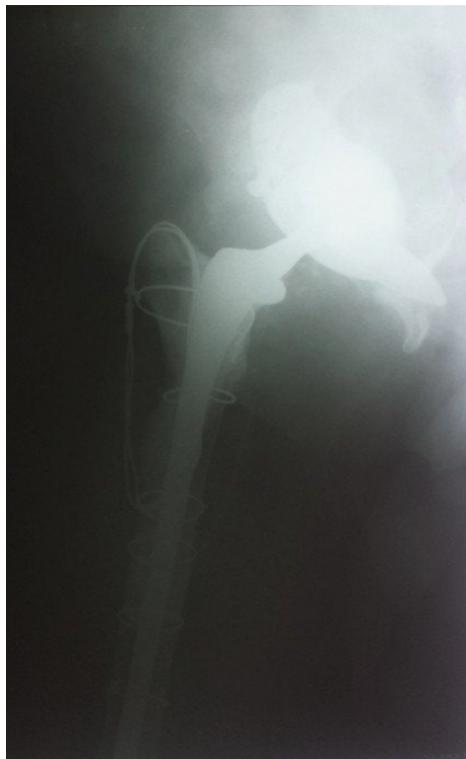
Figure 3: Radiographie postopératoire, prothèse totale de hanche avec tige fémorale longue et armature de Burch-Schneider

Figure 3: Radiographie postopératoire, prothèse totale de hanche avec tige fémoreale longue et armature de Burch-Schneider

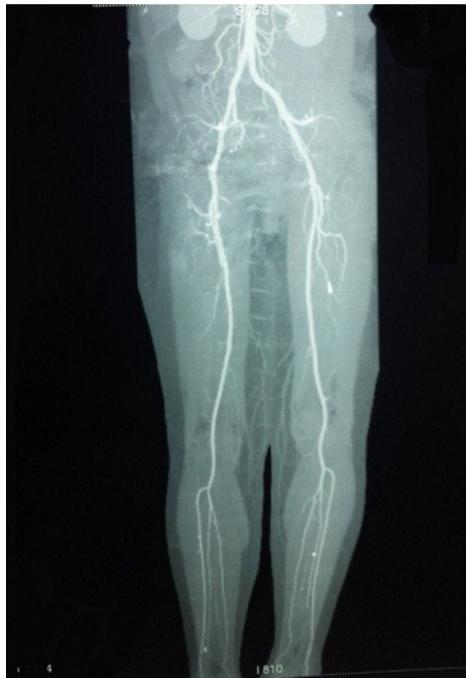
Figure 4: Angio-TDM de contrôle montrant la levée de la compression vasculaire

Il s'agit d'une femme âgée de 47 ans, hospitalisée dans notre établissement en Mai 2014 pour des douleurs sévères de la hanche droite, claudications intermittentes intenses avec oedème de membre inférieur droit. À l'examen clinique, il existait un enraideissement sévère de la hanche droite ; le membre inférieur droit était raccourci de 3 centimètres, fixé à 35° de rotation externe et à 20° de fléssum, les téguments du membre inférieur droit étaient d'apparence normale, les pouls périphériques étaient perçus mais asymétriques par rapport au côté controlatéral. Deux interventions préalables avaient été effectuées dans une autre institution par voie d'abord postéro-externe de Moore : une première arthroplastie droite scellée avait été implantée en 2010 et reprise en 2012 en raison d'un descellement ayant motivé le changement des deux composants. Les suites de ce changement avaient été marquées par une impotence fonctionnelle progressive d'évolution sévère puisqu'elle a conduit la patiente à un alitement presque complet depuis 6 mois. Les radiographies montraient un descellement bipolaire avec une protrusion intra-pelvienne sévère impliquant la croix de Kerboul, la cupule et la tête prothétique (**Figure 1**). Un examen angio-tomodensitométrique (angio-TDM) était pratiqué objectivant une compression de l'artère iliaque externe par la croix de Kerboul (**Figure 2**). La dépose de la prothèse était pratiquée en collaboration avec un chirurgien vasculaire. Il n'existe pas de faux anévrisme de l'artère iliaque externe. La cupule était progressivement libérée et déposée ainsi que le ciment et l'armature acétabulaire. L'ablation de la tige fémorale ainsi que celle du fourreau de ciment étaient faites par fémorotomie. Un deuxième temps opératoire (au cours de la même anesthésie) a consisté en une arthroplastie totale de la hanche moyennant une prothèse double mobilité avec longue tige fémorale. Le defect osseux au niveau cotyle était comblé par une armature de Burch-Schneider et une greffe osseuse prélevée de la crête iliaque (**Figure 3**). L'angio-TDM de contrôle montrait la levée de la compression vasculaire (**Figure 4**). A dix mois de l'intervention, la patiente avait retrouvé une fonction normale.
